# 2021年化工企业典型事故案例分析

中国化学品安全协会 程长进

2022年1月14日

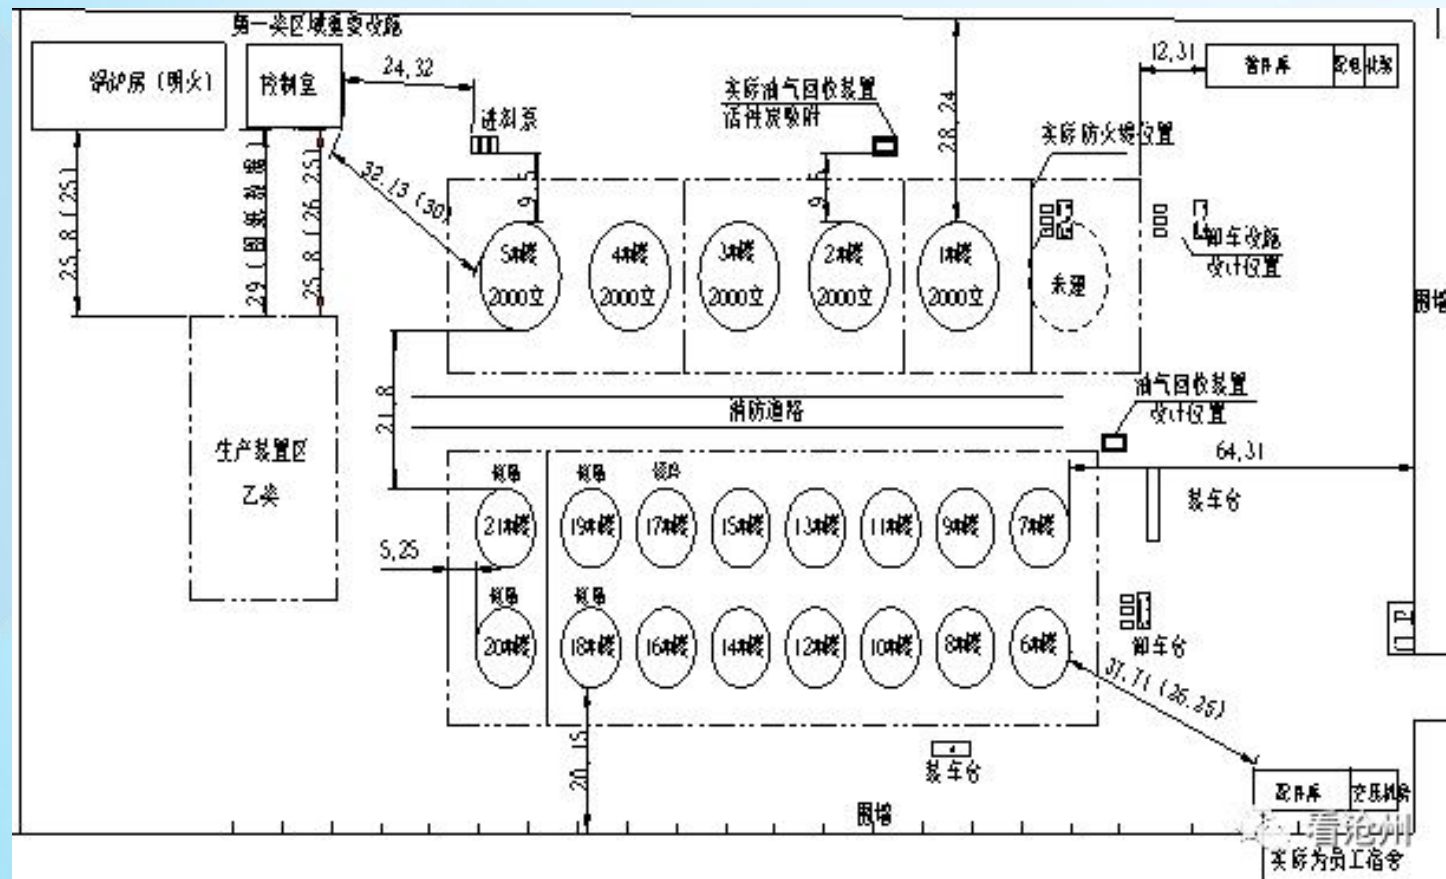
鼎睿公司东厂区共21台储罐，尚未进行竣工验收。其中：

21台储罐布局情况为：由北向南第一排为5台2000m³储罐，自东向西依次为1#-5#着火的五个罐，储存了约9100吨稀释沥青；

第二排为8台1000m³储罐，均为空罐；

第三排为8台1000m³储罐，其中位于东南角的6#储罐储存了约889.04吨稀释沥青。

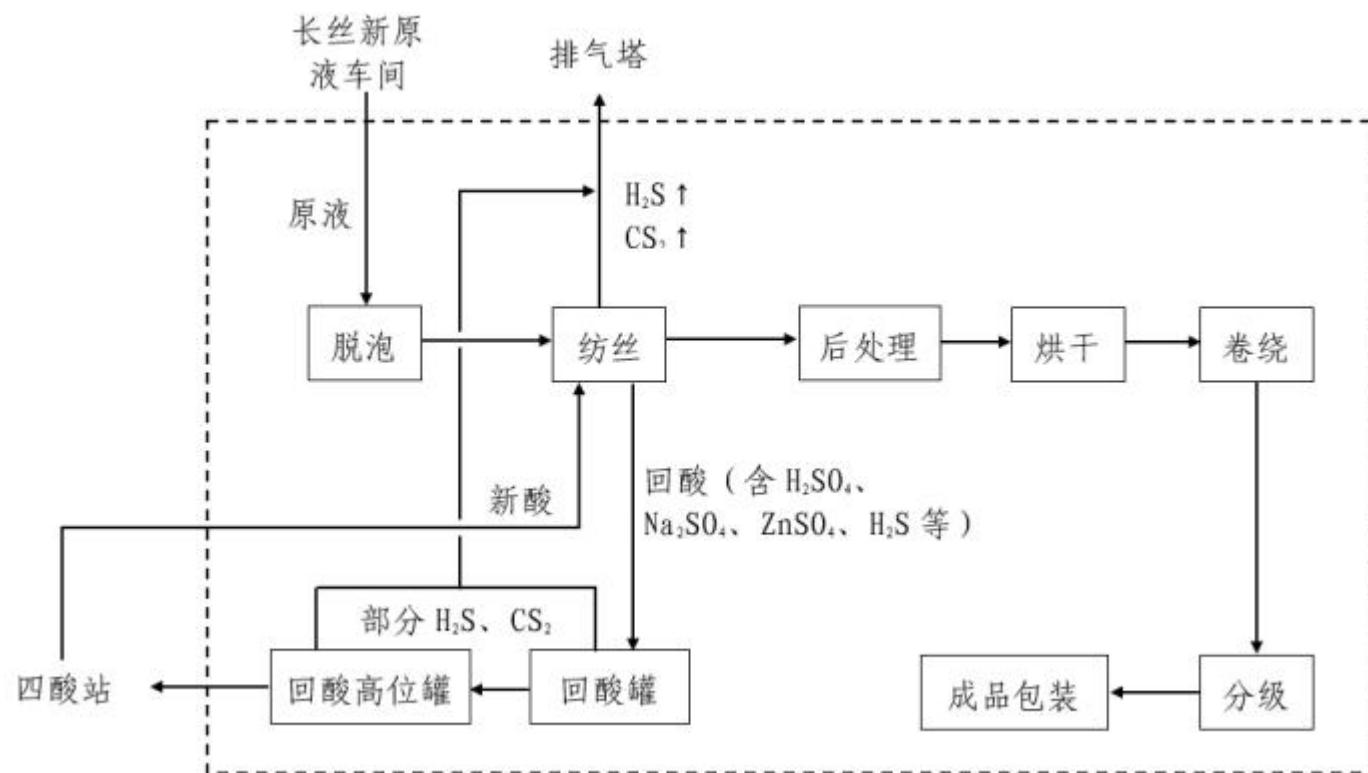
长丝八车间工艺流程示意图

粘胶（脱泡）遇稀硫酸后，迅速进行中和反应，析出纤维素、释放硫化氢和二硫化碳。硫化氢、二硫化碳等有害物质，一部分从酸浴槽局部排风中排出，一部分溶解在酸浴中，经酸罐局部排风机排除，剩余部分进入酸浴循环返回四酸站处理。

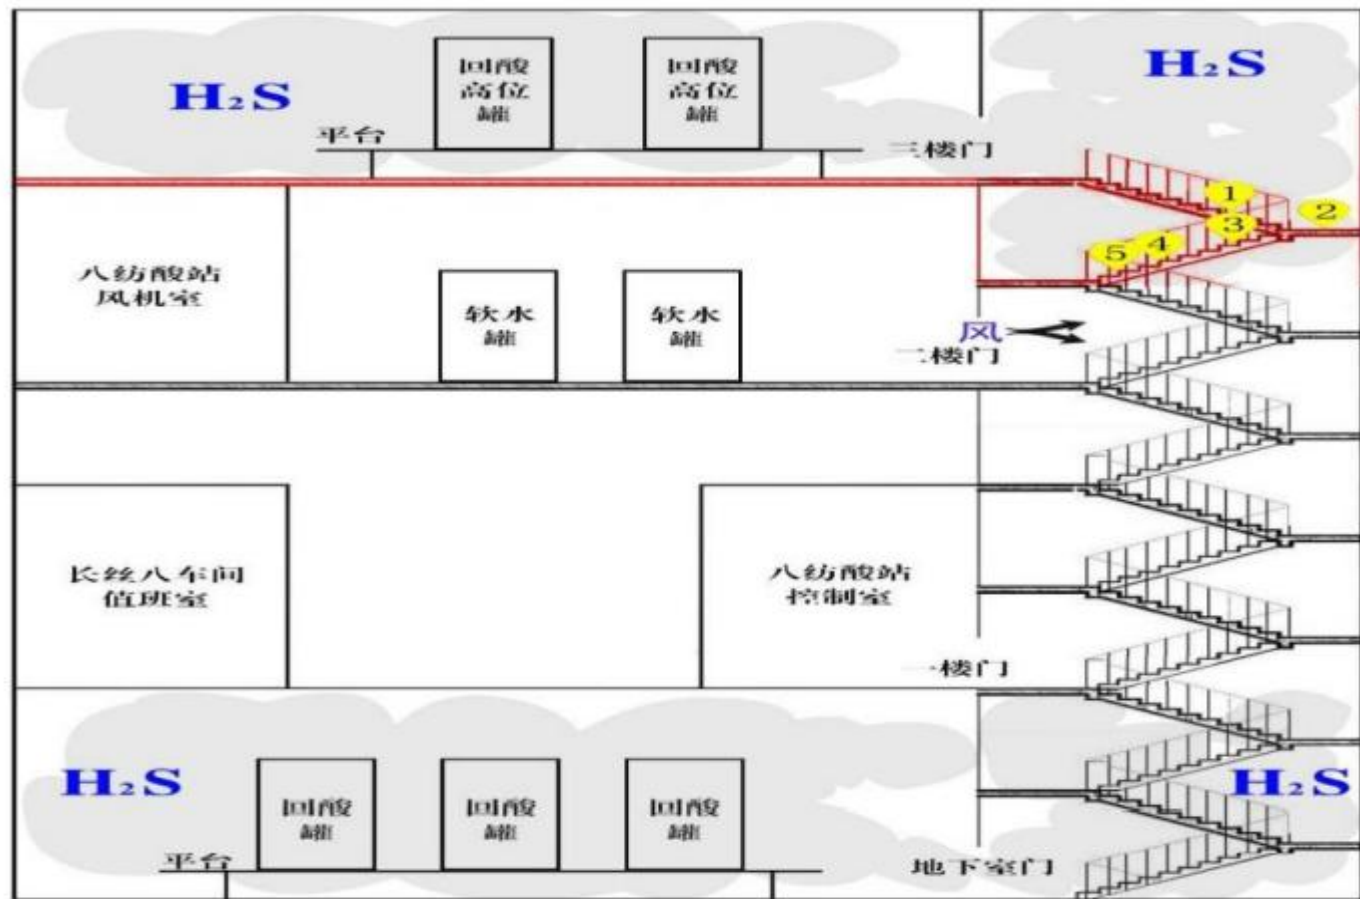
**三楼**未设置事故通风系统，地下室环境排风机未启动。因三楼防火门两侧缝隙较大，最宽处达4cm左右，三楼空间内硫化氢从门侧缝隙扩散到楼梯间内，并沿楼梯向下扩散。

**二楼**软水间与楼梯间相通的门未关闭，软水间与另一侧连通室外的门未完全关闭，空气经软水间向楼梯间内吹入，形成向上和向下的气流。上升气流延缓了三楼硫化氢向下扩散的速度，因此在二层和三层的楼梯间空间大量聚集。

停电时，**一楼地下室**内2台回酸泵也停止运行，值班司泵工立即进入地下室启动了另外2台备用回酸泵。因17、19号风机停止运行，地下室三座酸罐也从敞口处溢出硫化氢气体。21点55分，司泵工所携带的便携式有毒气体检测仪显示地下室硫化氢气体浓度已达100PPM（检测上限）。

注：图中①②③④⑤为送医后死亡人员中毒倒地位置

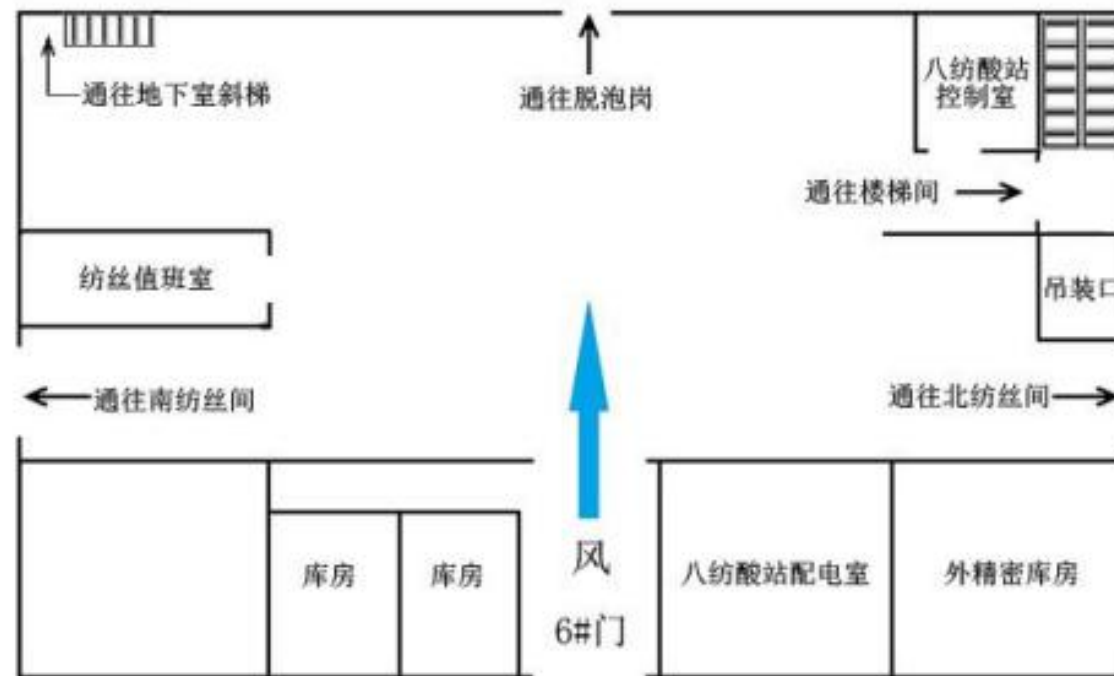
现场模拟实验显示，设置在地下室下部的环境排风机虽未启动，但在“烟囱效应”作用下，将地下回酸罐逸出的部分硫化氢经环境排风管道排至室外。

同时，持续逸出的硫化氢也通过与一楼相通的吊装口、斜梯口和楼梯间向上扩散至**一楼门厅**。

司泵工发现硫化氢气体浓度超标后，立即打开了长丝八车间 6 号门，室外新风进入一楼门厅，使扩散到一楼的硫化氢得到稀释，因此，车间一楼未形成使人中毒的环境。

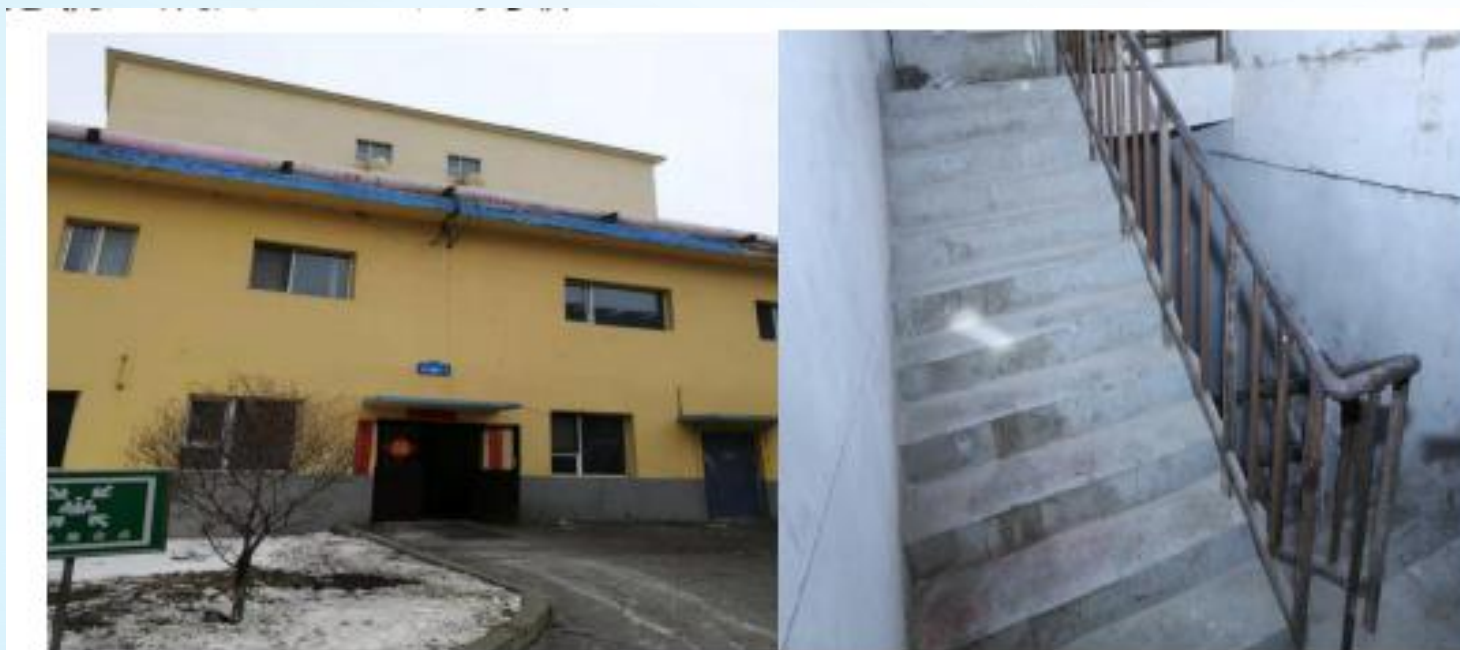
**纺丝排风系统。**长丝八车间二楼风机房内设置32台纺丝排风机，进口管道连接车间内236台纺丝机和地下酸沟，用于排除纺丝机内反应产生的有害气体以及地下酸沟内酸浴挥发的有害气体。纺丝排风机出口管道连接主排风管道，经尾气处理进入排气塔排放。

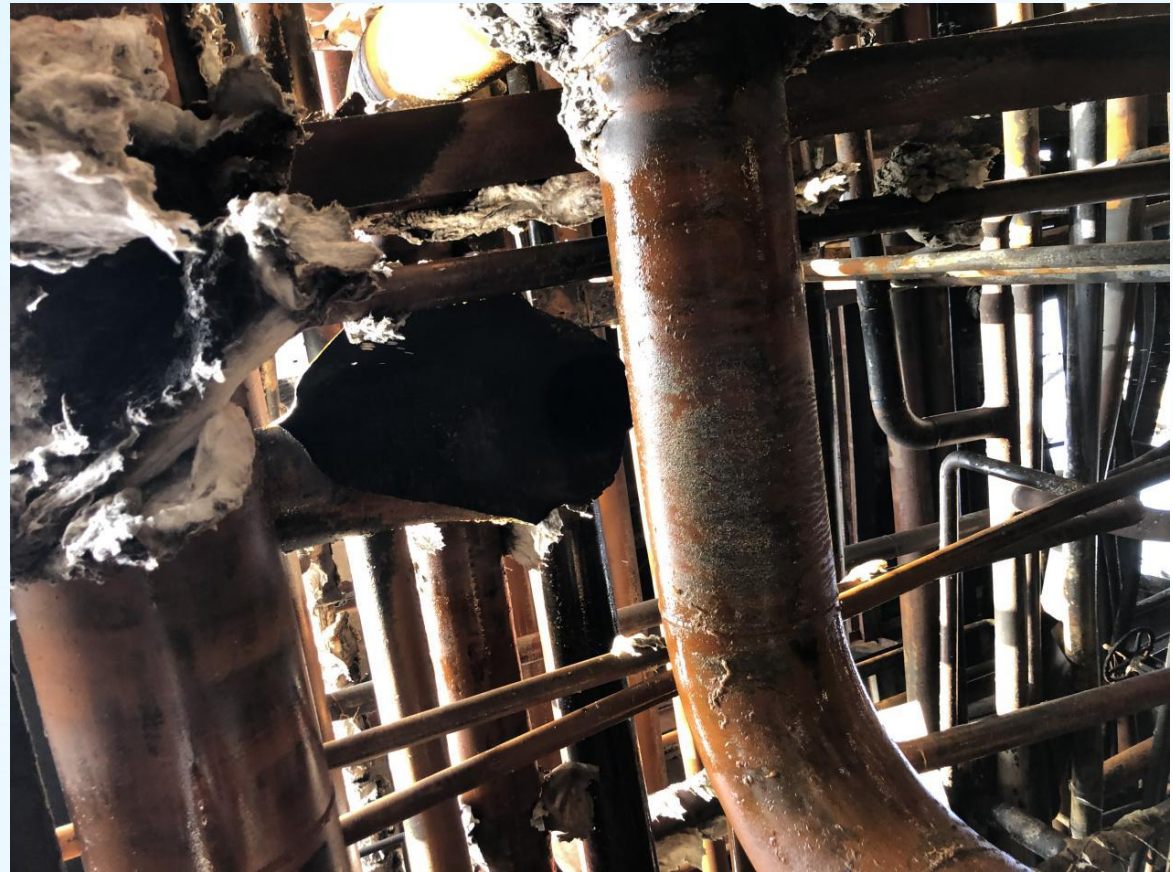
★2020年1月14日，珠海长炼石化设备有限公司催化重整装置预加氢进料/产物换热器E202A-F与预加氢产物/脱水塔进料换热器E204AB间的压力管道90°弯头因腐蚀减薄破裂，内部带压（2.0MPa）的石脑油、氢气混合物喷出，因喷出介质与管道摩擦产生静电火花引发爆燃。

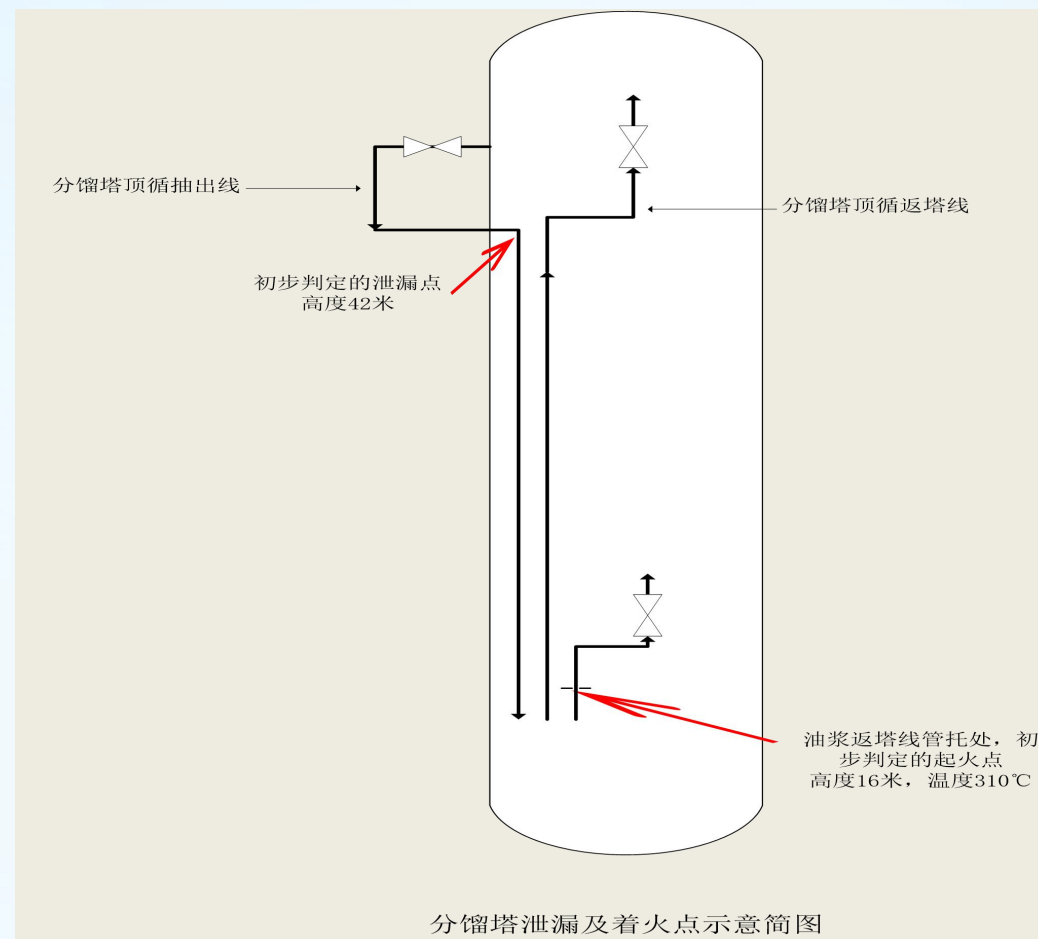
★2020年2月27日，重催装置分馏塔顶循抽出管线因介质腐蚀、冲刷导致管体减薄，最终导致管体开裂，发生泄漏，泄漏点距地面约42米、距塔顶约10米，泄漏介质为汽油与柴油混合物，柴油的引燃温度为230-338℃。泄漏介质沿管线向下流淌，遇分馏塔高温部位（油浆返塔线，310℃）引起自燃，火势顺势燃烧至泄漏部位，导致了着火事件的发生。

管道局部出现酸性溶液环境，导致管道腐蚀减薄。减薄的管道在内部压力、支撑与管道间作用力等综合作用下，发生局部撕裂。

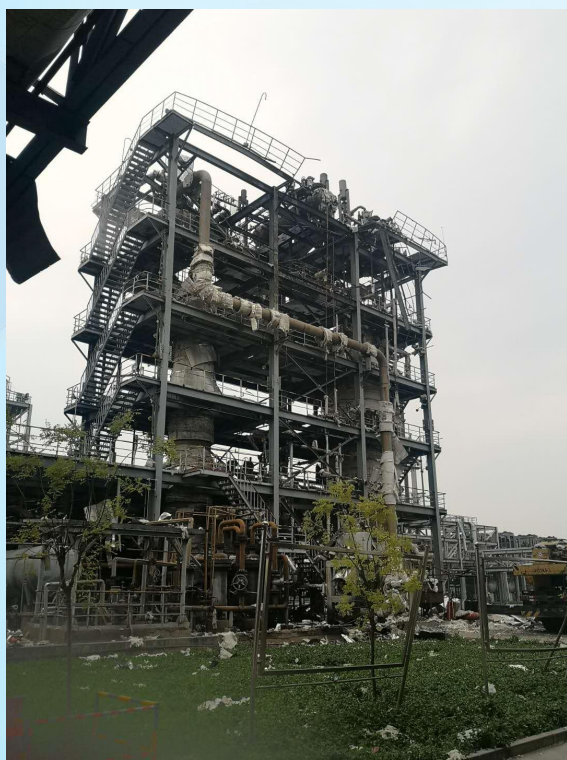
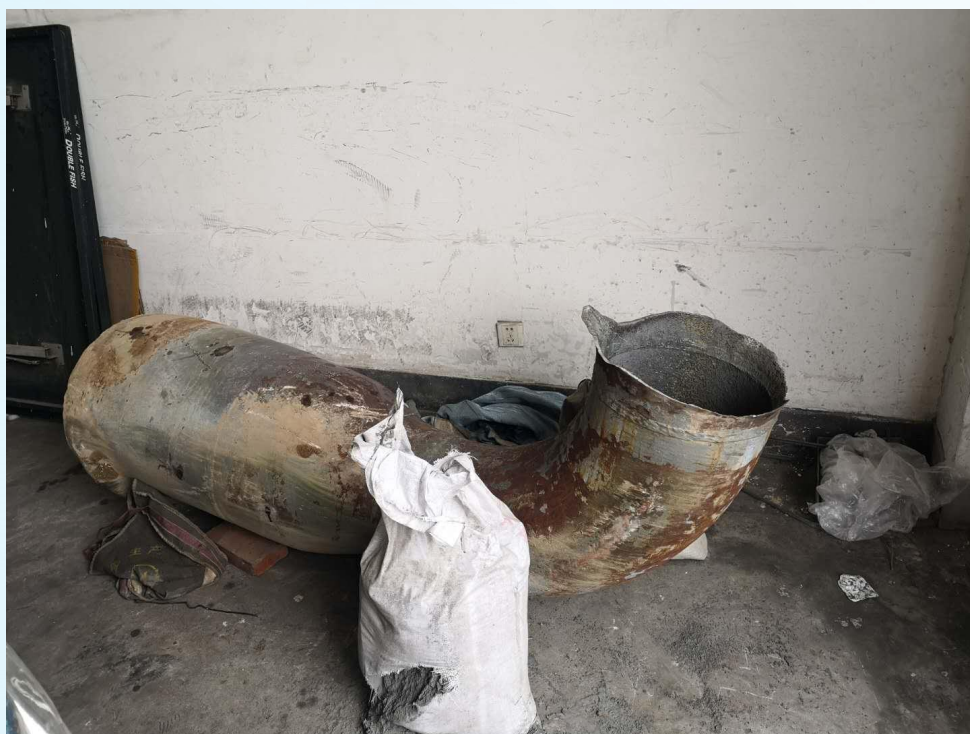
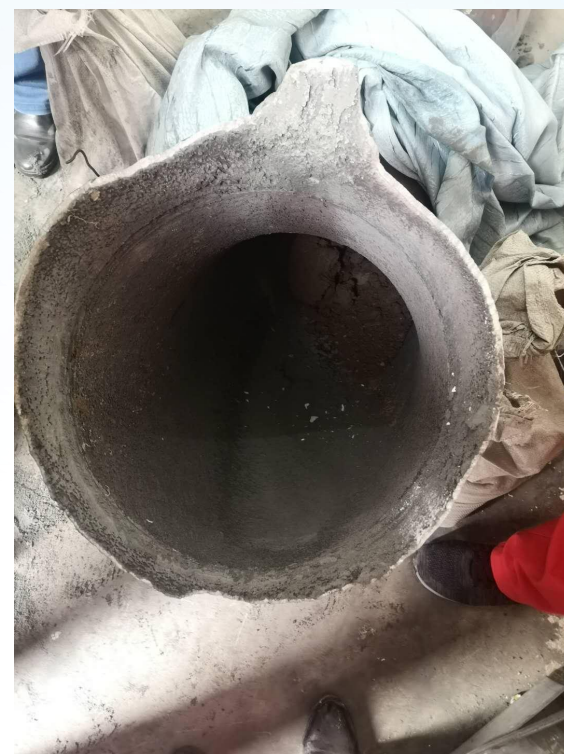
★2020年5月8日，河北石家庄循环化工园区晋煤金石石家庄循环化工园区分公司合成车间甲醇回收装置合成气管线弯头，因冲刷减薄发生蠕变导致管道破裂，合成气泄漏发生爆炸。

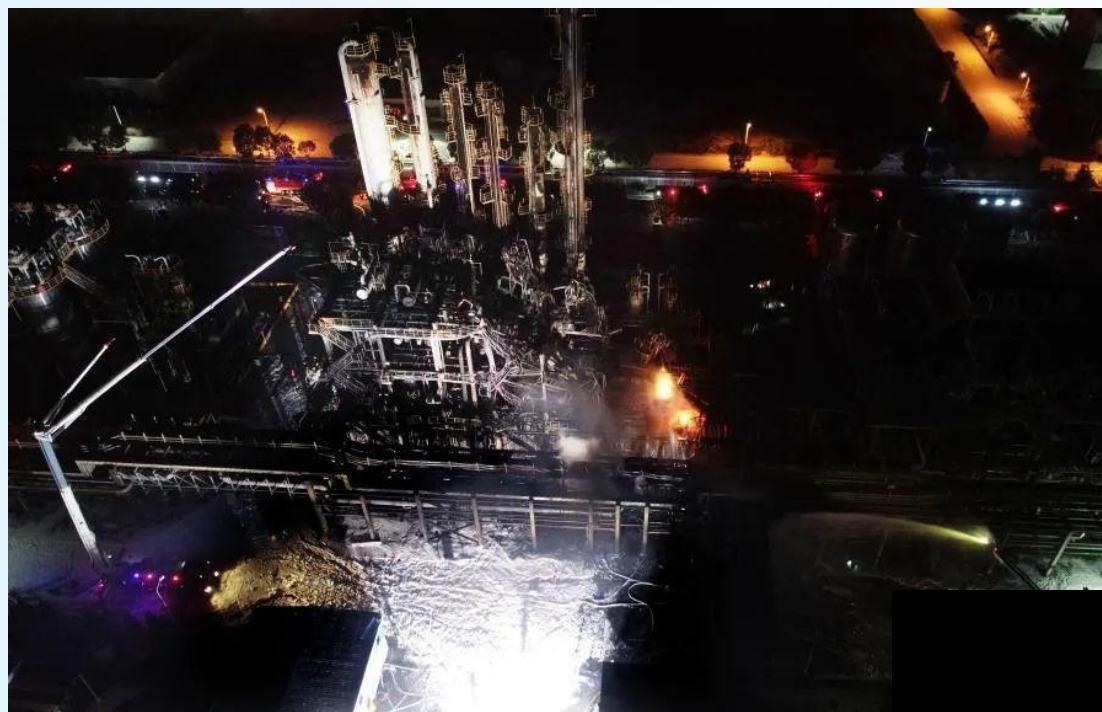
顺丁装置回收单元V-6508罐内已脱除阻聚剂的丁二烯遇氧形成氧化物、过氧化物和端基聚合物，这些物质长时间累积导致罐内在局部形成死角，局部物料停留时间延长，自聚加剧，温度、压力升高，随着温度升高，自聚速度成指数级增长，达到暴聚条件，发生暴聚，释放大量能量导致爆炸，造成V-6508罐解体，引发火灾。

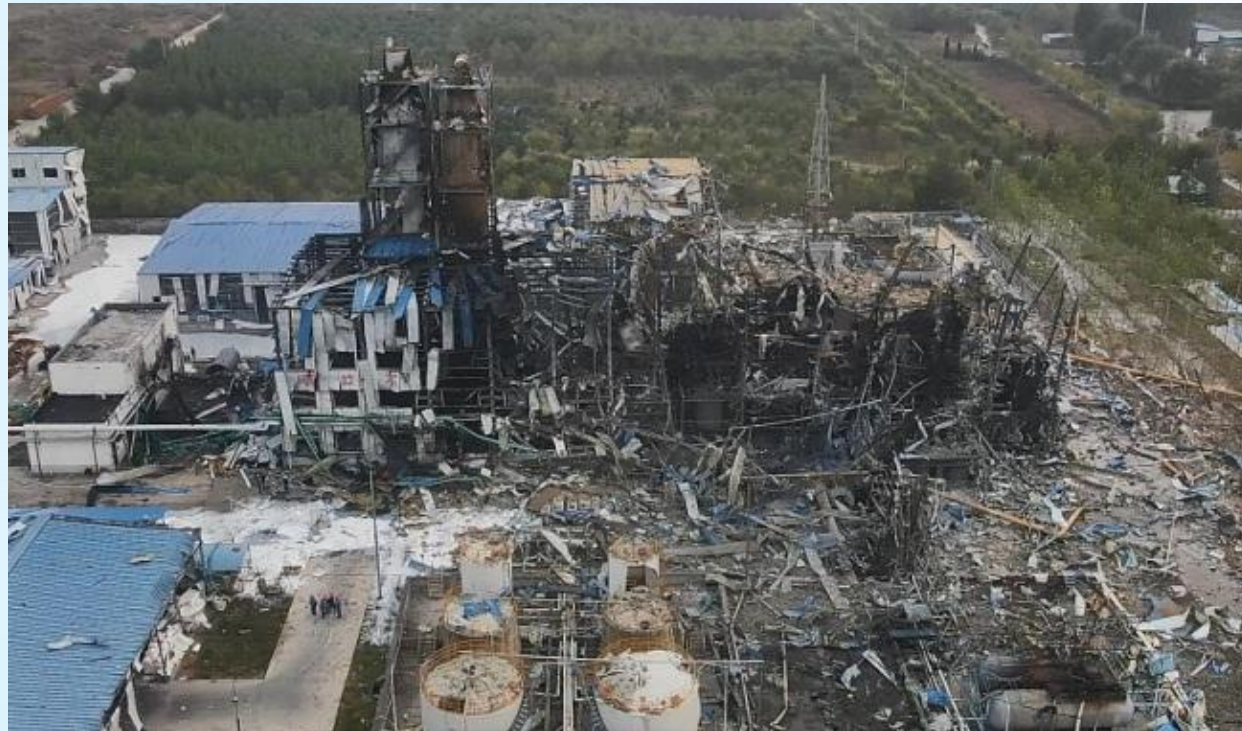
2021 年 10 月 26 日 5 时 32 分许，位于淄博市高青县经济开发区的山东鼎鼎化学科技股份有限公司 MBS（甲基丙烯酸甲酯、丁二烯、苯乙烯三元共聚物）生产装置发生爆炸事故，造成 1 人受伤，厂内装置设施严重损毁，周边企业的部分厂房、门窗及车辆受损。

经初步调查，事故发生的直接原因是：企业在生产 MBS 过程中，因聚合釜（压力容器）上部联通的气液分离器（非压力容器）的气相连接阀门未关闭，导致气液分离器的视镜承压 破损，聚合釜内的气液混合物（主要成分为丁二烯、苯乙烯、丁苯胶乳）通过气液分离器大量泄漏，丁二烯、苯乙烯与空气形成爆炸性混合气体，遇点火源发生爆炸。

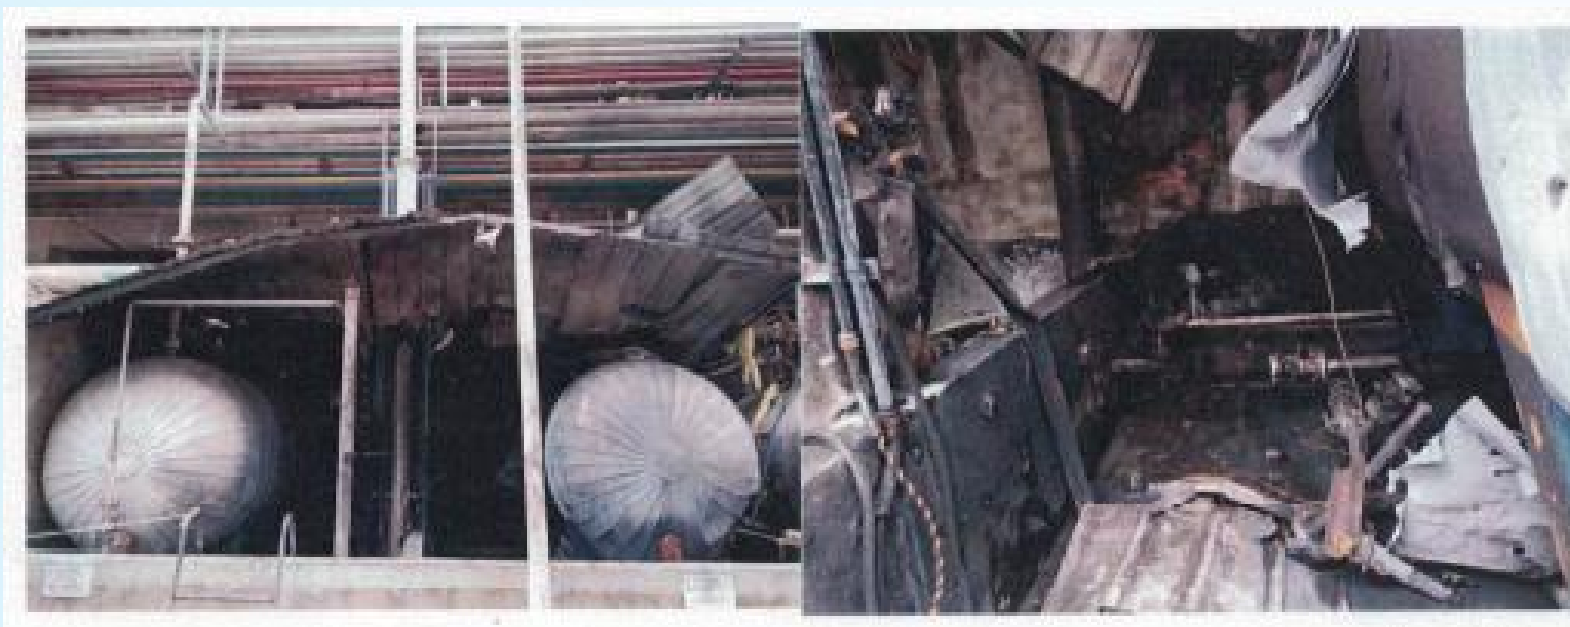
2021年6月16日上午9点14分左右，绵阳市利尔化学股份有限公司五车间快解线氯丙炔中转罐输送泵发生闪爆并引起氯丙炔管道沿线发生三处殉爆，事故造成一人烧伤，一人摔伤骨折，未发生物料泄漏。

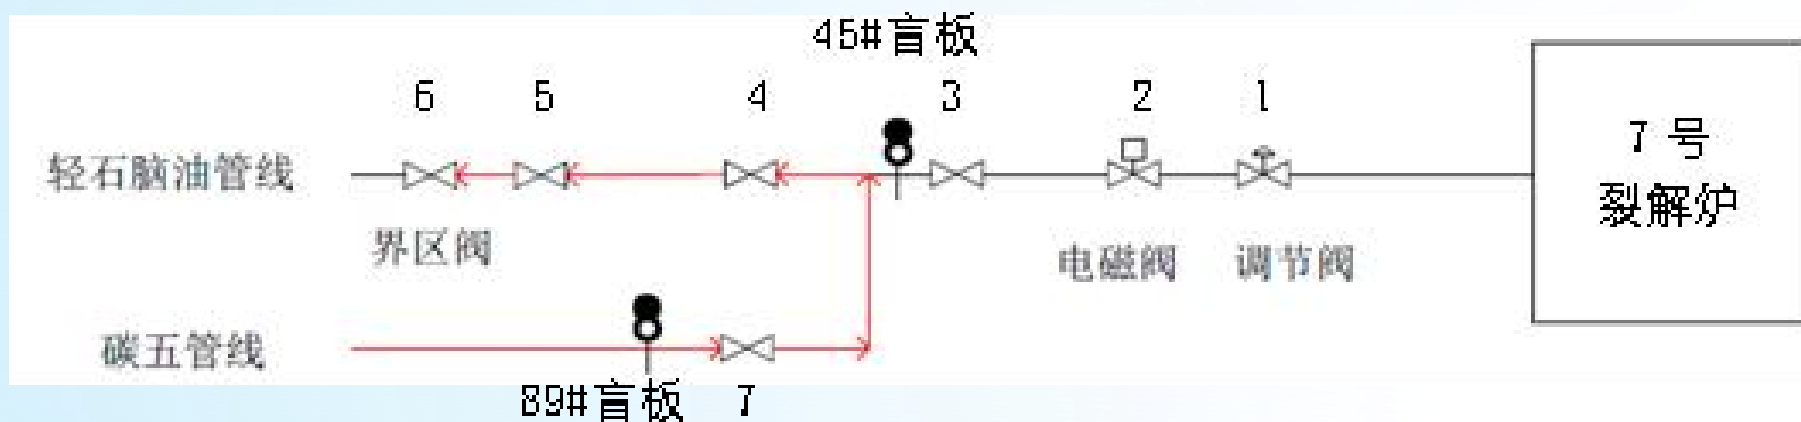
2021年5月29日8时24分，烯烃部2号乙烯装置（老区）在停车检修期间，完成管线氮气吹扫置换后，未关闭7号裂解炉进料管线45号盲板上、下游阀门，在未完成“盲板抽堵作业许可证”签发流程，未对7号裂解炉进料管线45号盲板上、下游阀门状态进行现场确认的情况下，即开展抽盲板作业。同时，作业人员打开了轻石脑油进料界区阀门，造成轻石脑油自45号盲板未封闭的法兰处高速泄漏，气化后发生爆燃。

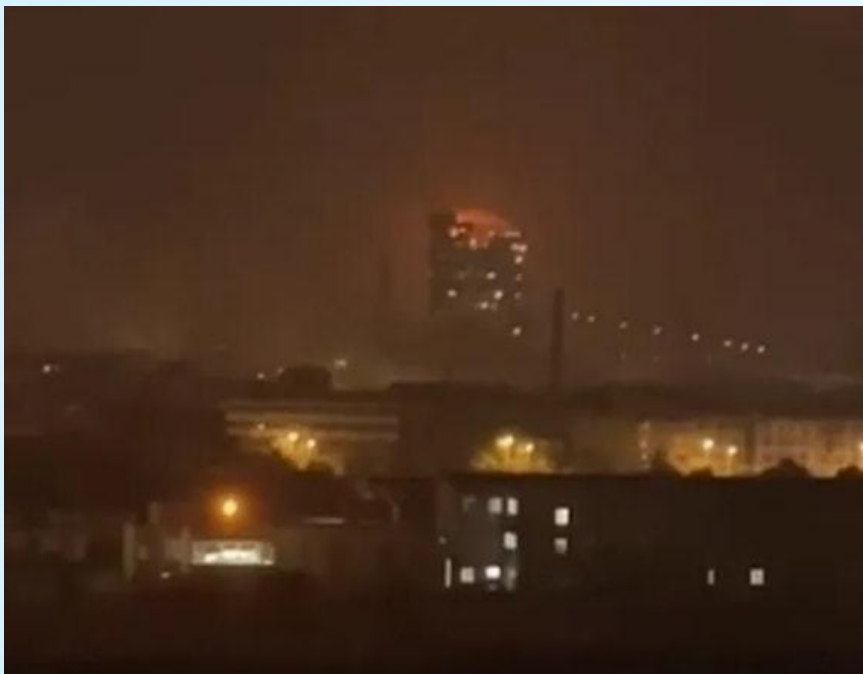
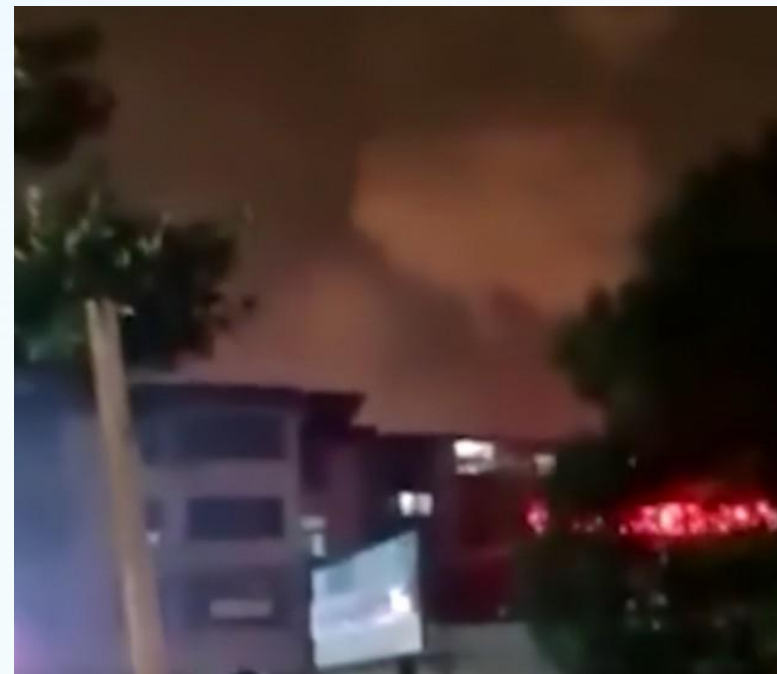
2022年1月5日，中国石化巴陵石化，煤气化装置至合成装置粗煤气管道发生泄漏。
