# 2021年化工企业典型事故案例分析

中国化学品安全协会 程长进

2022年1月14日

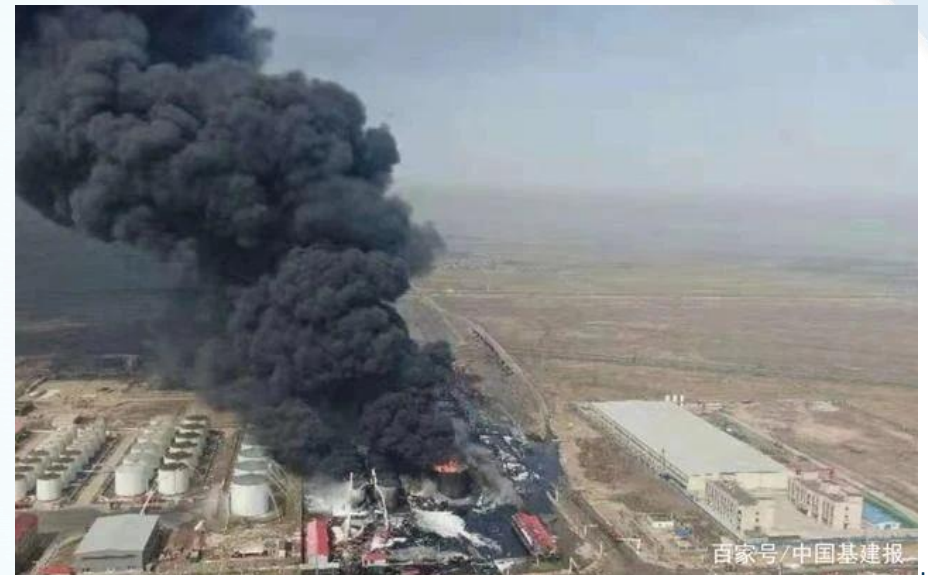
2021年5月31日14时28分，位于沧州市渤海新区南大港产业园区东兴工业区的鼎睿石化有限公司发生火灾事故，直接经济损失3872.1万元，未造成人员伤亡。

2017年12月，伟航公司为鼎睿公司“年产100万吨聚合物改性沥青项目”编制了安全生产条件和设施综合分析报告，报告未提出在储罐罐顶安装阻火呼吸帽的防护措施，属重大疏漏。

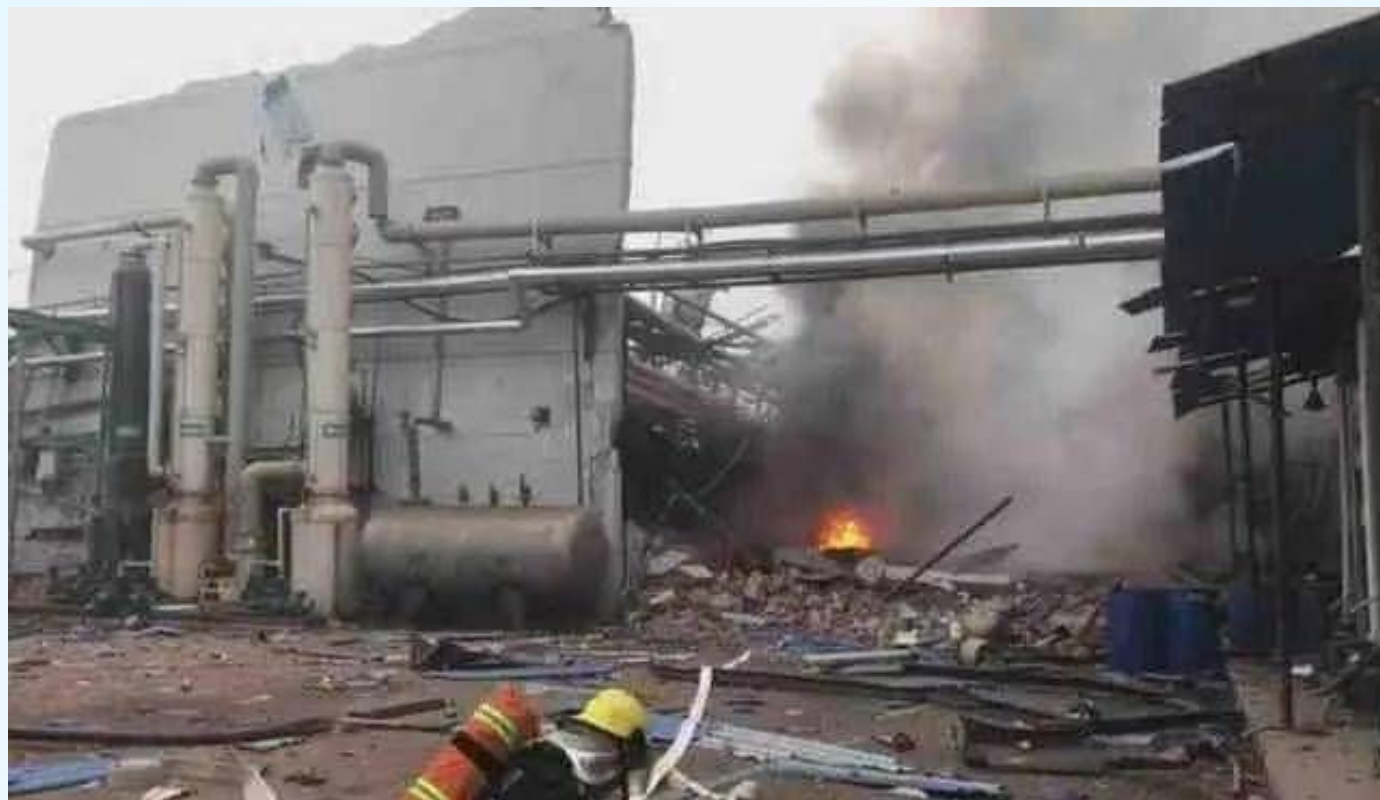
### 吉安海洲医药化工有限公司“11•17”爆炸事故

2020年11月17日7时21分，位于江西省吉安市井冈山经开区富滩产业园海洲医药化工有限公司发生爆炸事故，造成3人死亡、5人受伤。

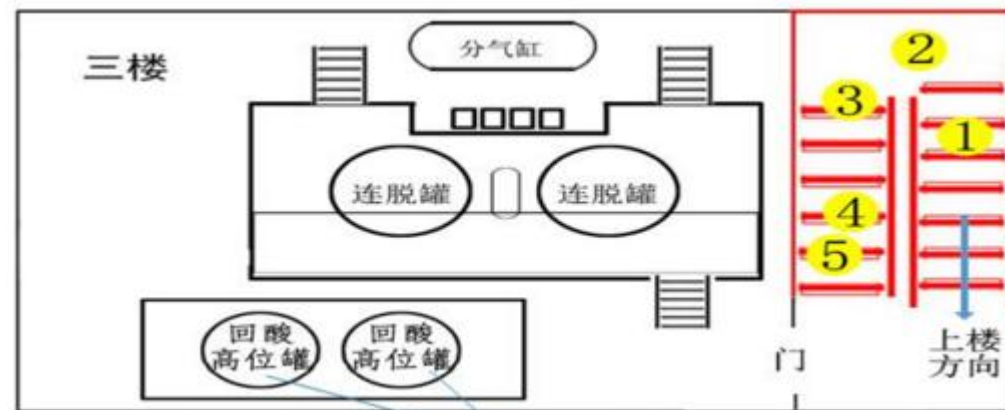
**直接原因：**长丝八车间部分排风机停电停止运行，该车间三楼回酸高位罐酸液中逸出的硫化氢无法经排风管道排出，致硫化氢从高位罐顶部敞口处逸出，并扩散到楼梯间内。硫化氢在楼梯间内大量聚集，达到致死浓度。1名操作经楼梯间前往三楼作业岗位途中，吸入硫化氢中毒，施救过程中多人中毒，导致事故后果扩大。

停电/硫化氢中毒/盲目施救

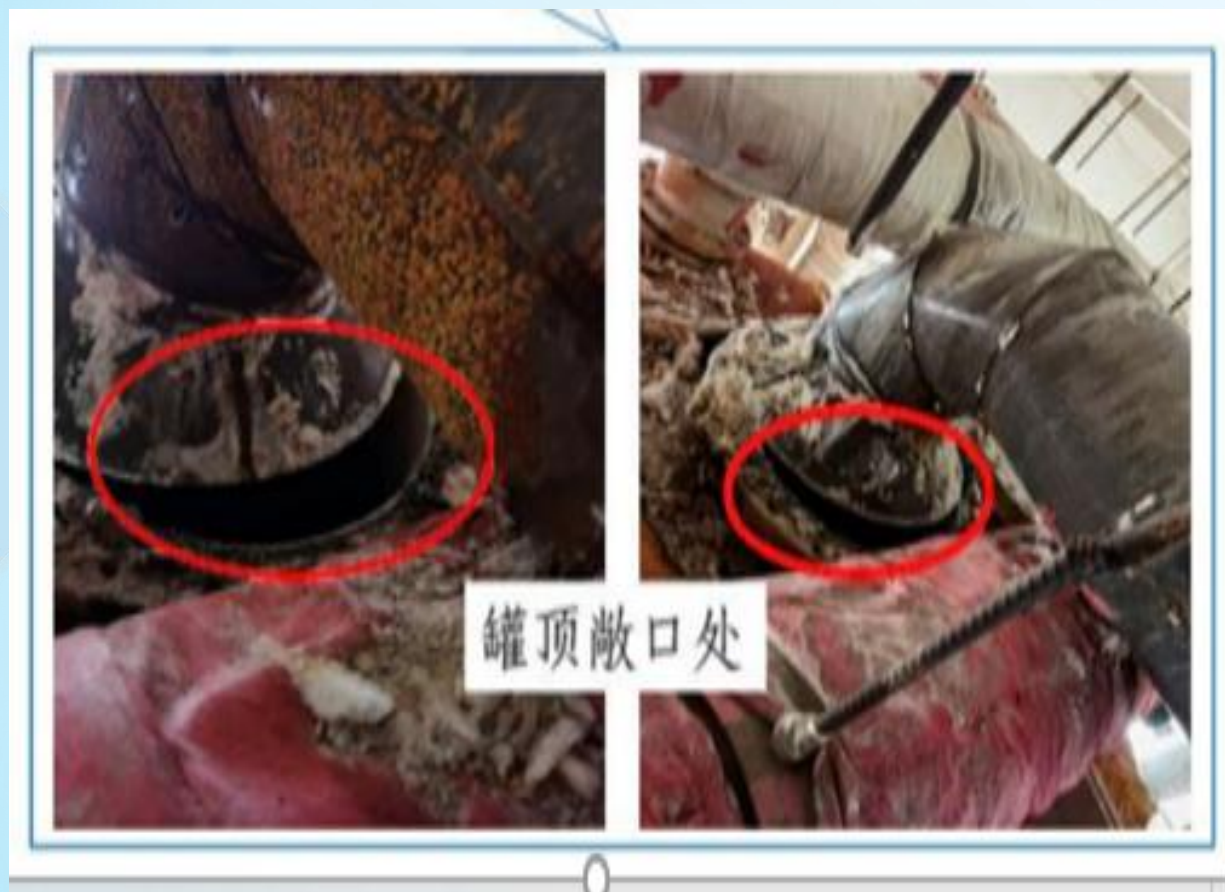
### 吉林化纤股份有限公司2·27中毒事故

#### 楼梯间内硫化氢聚集原因分析：

当晚停电后，长丝八车间 9 - 24 号纺丝排风机停止运行，八纺酸站排风系统依托的 17、19 号纺丝排风机也在停机范围内。八纺酸站 3 座地下回酸罐和三楼 2 座回酸高位罐内含有硫化氢的有害气体通过罐顶部敞口位置逸出，进入八纺酸站地下室和三楼空间。

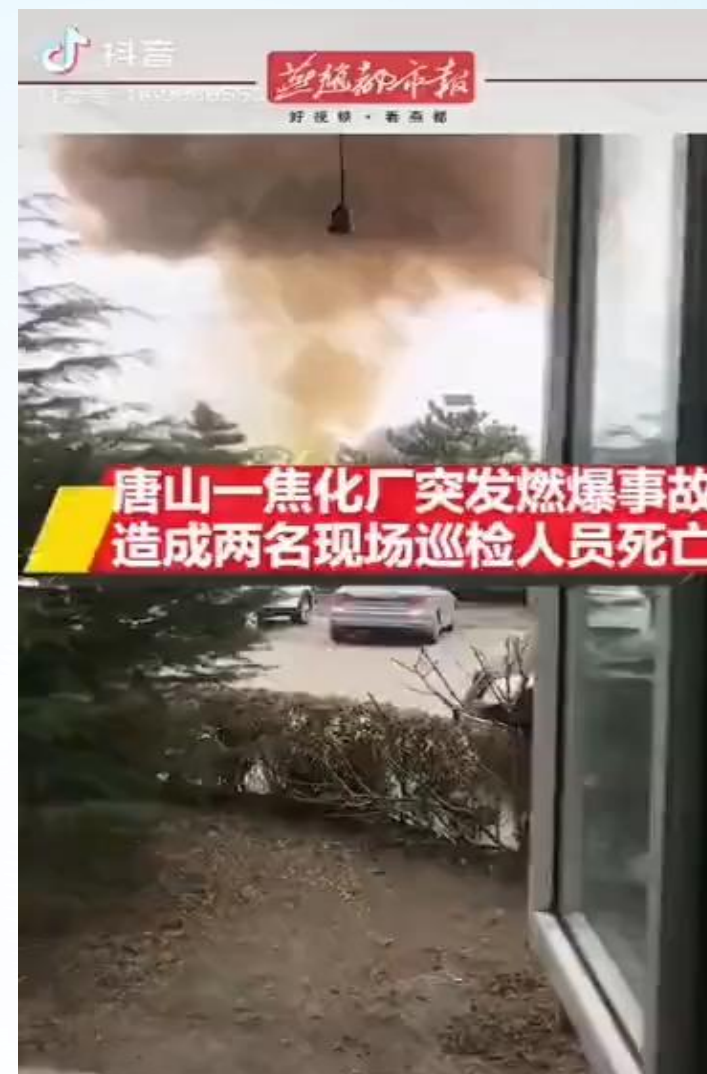
★2021年2月23日16时30分左右，河北省唐山市天柱钢铁集团古玉煤焦化工有限公司10万吨/年甲醇装置发生燃爆事故，造成2人死亡。

经初步了解，事故直接原因为甲醇合成反应器出口管道法兰焊缝断裂，合成产物（约80℃、5MPa压力，氢气占比约70%）泄漏发生燃爆。

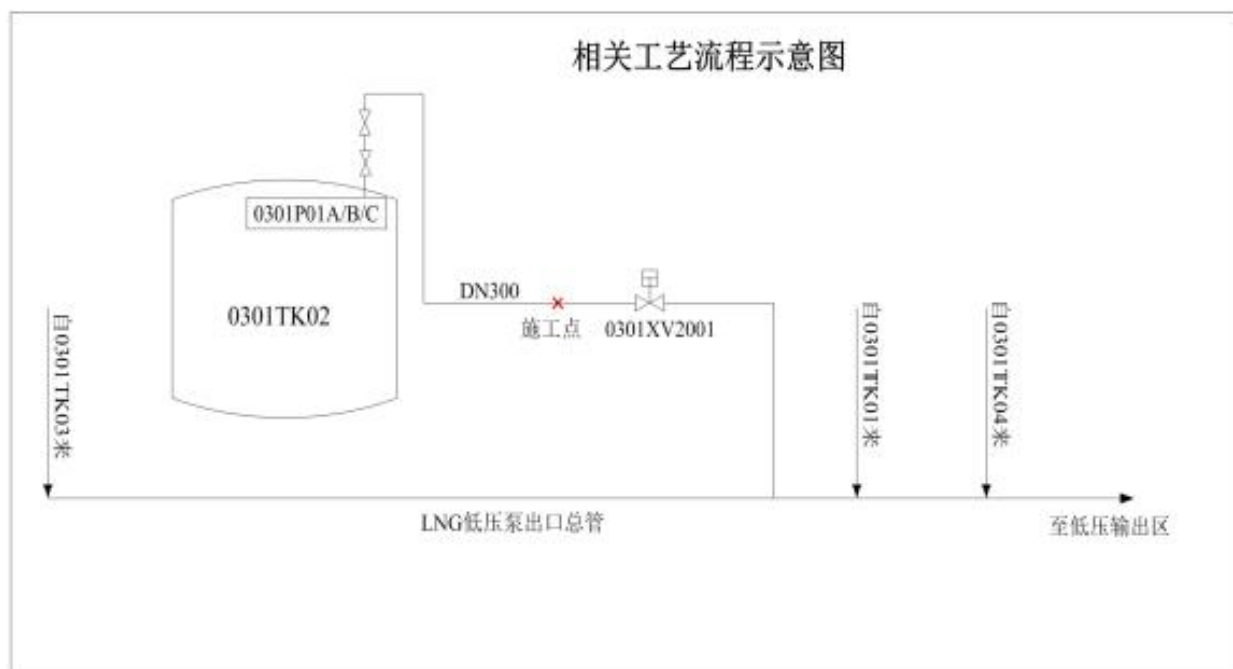
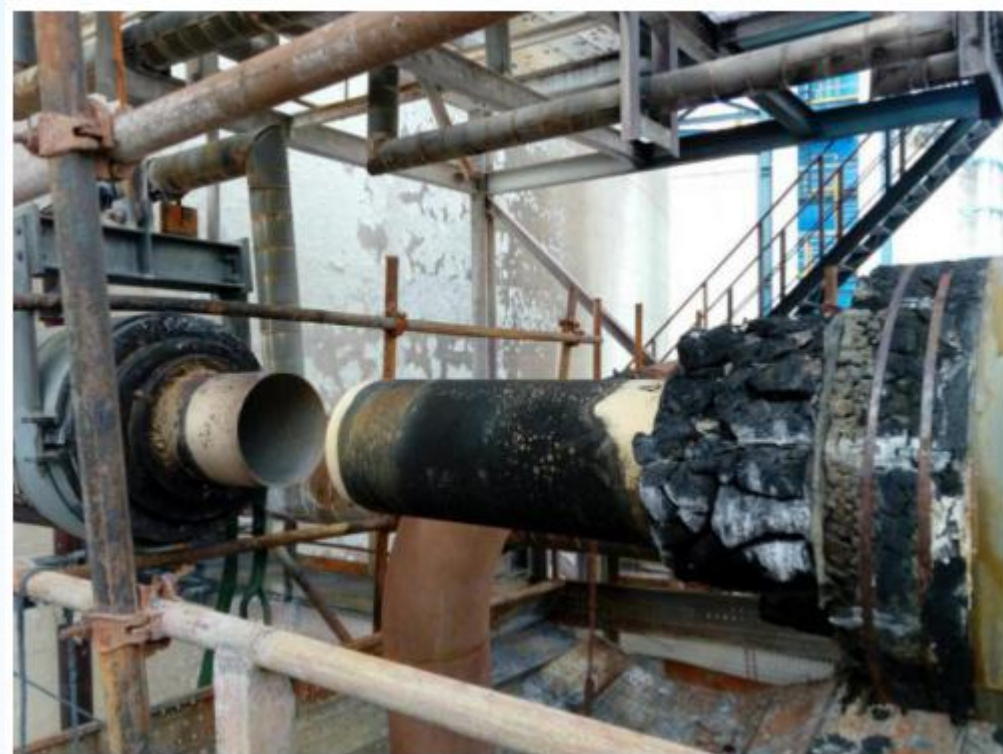
相关工艺流程示意图

2020年11月2日11时45分许，北海市铁山港（临海）工业区的中石化北海液化天然气有限责任公司，在实施二期工程项目贫富液同时装车工程施工时发生着火事故，截止12月2日，造成7人死亡，2人重伤，直接经济损失20
